運用指針

現場特有の状況に対応するための創意工夫

新規開通で必要となる伝送装置増設方法の見直し

ナゴヤミナミ      タカバリ  
(名古屋第二環状自動車道 名古屋南JCT～高針JCT)

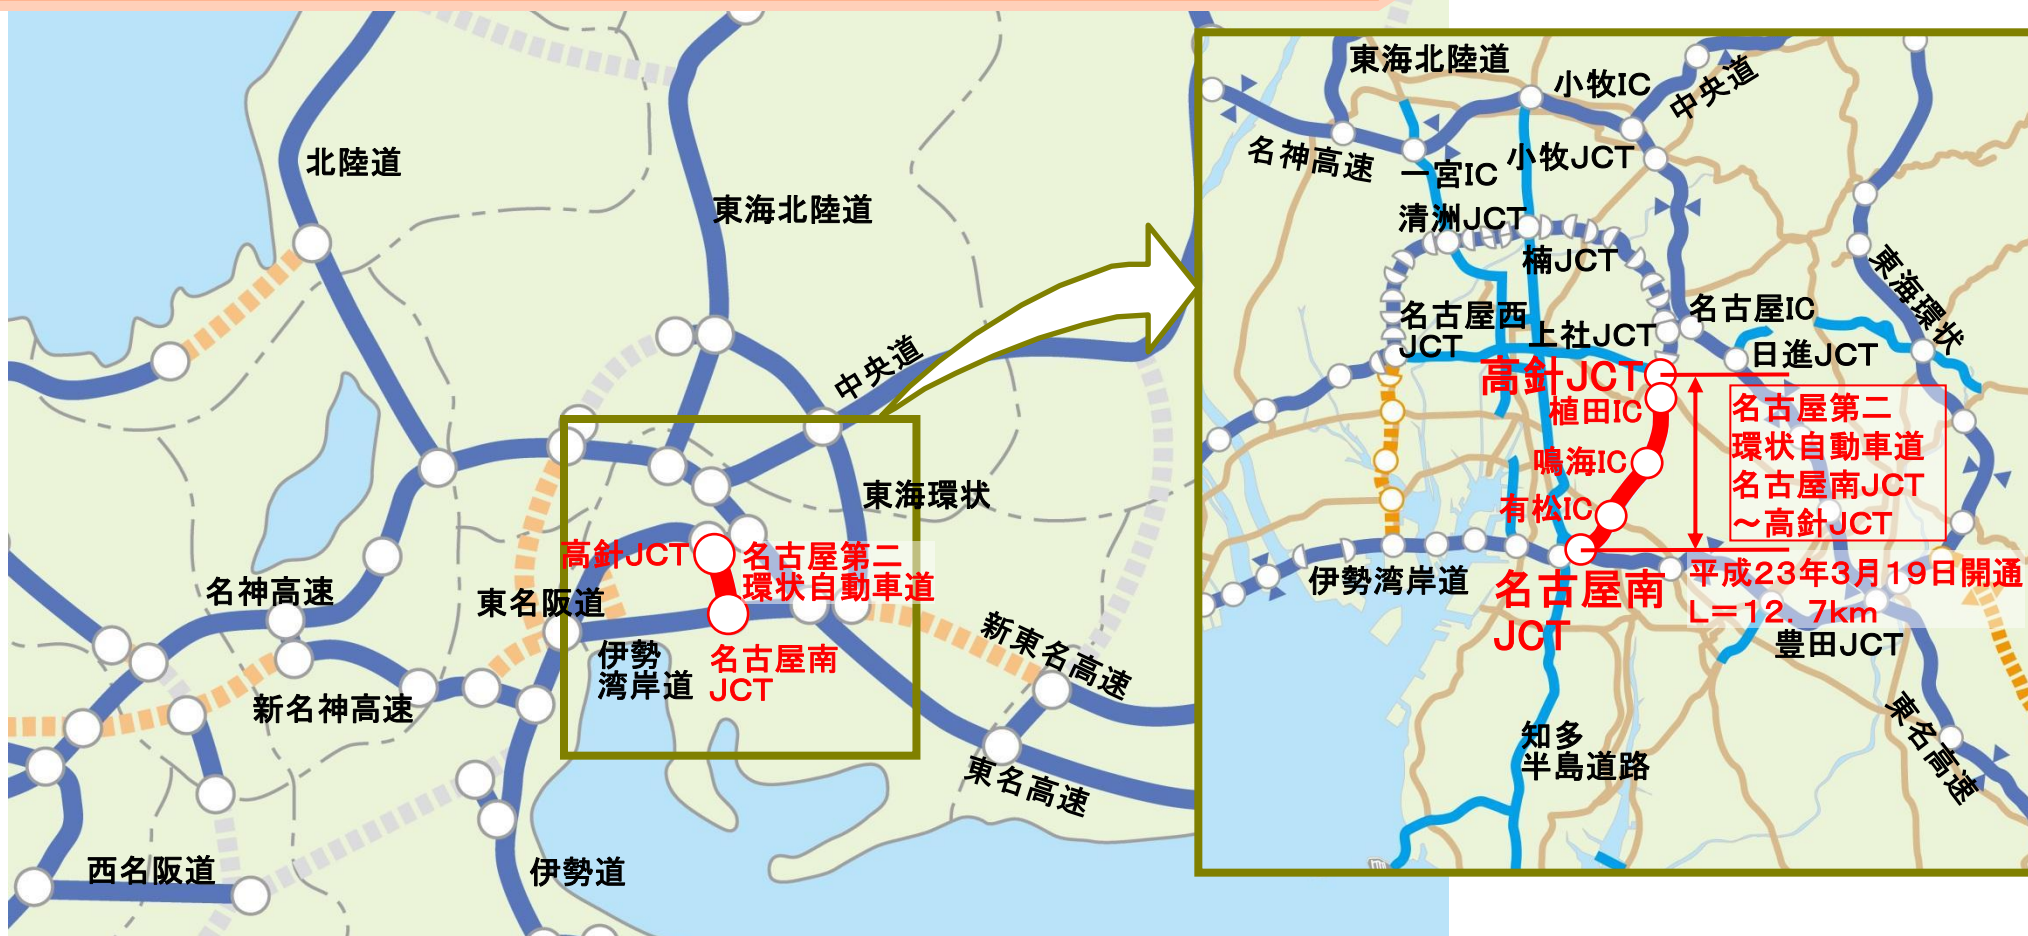
## 名古屋第二環状自動車道(名古屋南JCT～高針JCT)位置図

- ・名古屋第二環状自動車道は、名古屋市のほぼ外周部を通る全長約66km(直径約20km)の環状道路
- ・名古屋南JCT～上社JCTは平成23年3月19日に開通 延長約12.7kmのうち7.9kmが掘割構造
- ・都市構造の骨格を形成する基幹路線であるほか、分散導入効果により、都市部の環境悪化を是正する路線

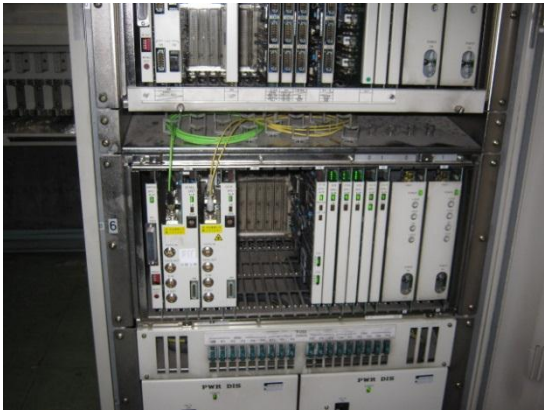
150Mデジタルループ端局装置  
(150M DLT)

- ・X21-IF基盤 10枚(移動無線回線等)
  - ・2W-IF基盤 10枚(業務電話回線等)

- ・X21-IF基盤 25枚(移動無線回線等)
  - ・2W-IF基盤 1枚(業務電話回線等)
  - ・V24/28基盤 2枚(IG子局回線等)

を調達

- ・基盤については、同メーカー・同世代のものであることから、問題がない仕様である
- ・故障については、概ね10年を経過する頃に基盤に使用されているコンデンサー等の消耗部品による通信不良が発生することがある程度把握できているため、製造メーカーによる消耗部品の交換(オーバーホール)及び一連の動作確認試験を実施
- ・今後も製造メーカーによるバックアップ対応においても従来通りであることを確認
