運用指針

## 内部照明式標識板の表面材の見直し

ツルガシマ カジマ  
(首都圏中央連絡自動車道 鶴ヶ島JCT～川島IC)

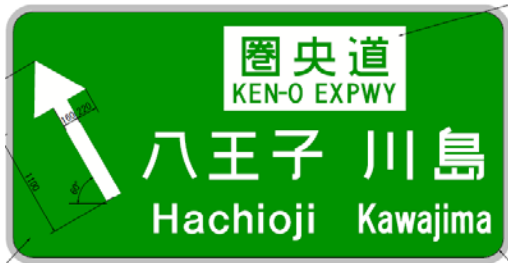
当初の標示内容

## 延伸に伴う標示内容の変更例

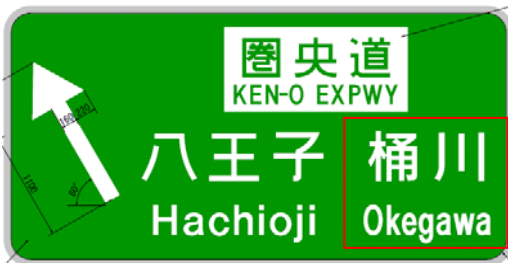
平成21年度  
桶川北本JCTまで延伸(1年後)時の標示  
「川島」⇒「桶川」に変更

- ・首都圏中央連絡自動車道の延伸に伴い鶴ヶ島JCTの案内標識の遠方目的地を変更する必要がある。
