都道首都高速 1 号線等に関する
維持、修繕その他の管理の報告書
(令和元事業年度)

令和 2 年 10 月

首都高速道路株式会社

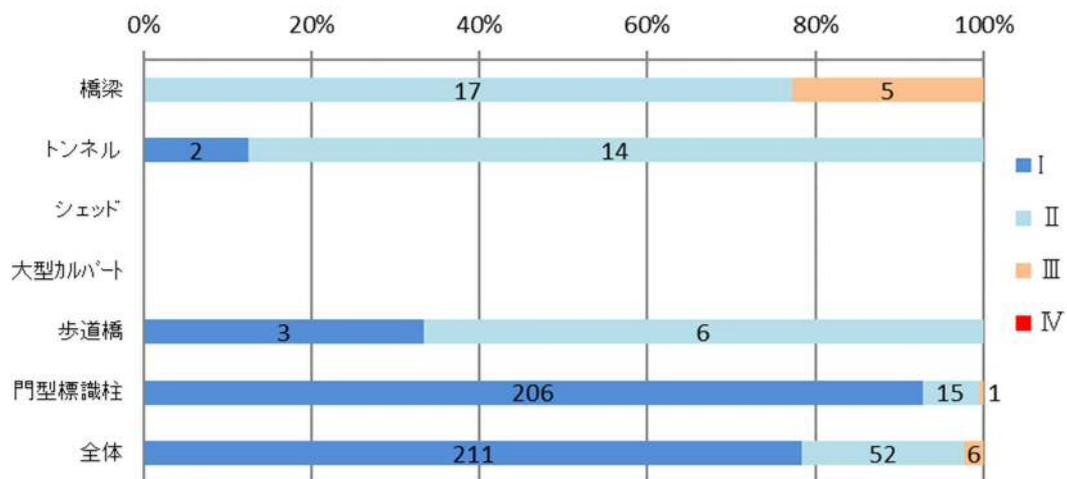
令和元年度に接近点検が完了した構造物全体の判定区分は以下のとおりです。緊急措置を要する判定区分Ⅳの構造物はありませんでした。早期の補修が必要な判定区分Ⅲについては、対策方法を検討し、計画的に補修を実施していきます。

令和元年度 省令に基づく点検完了構造物の判定区分

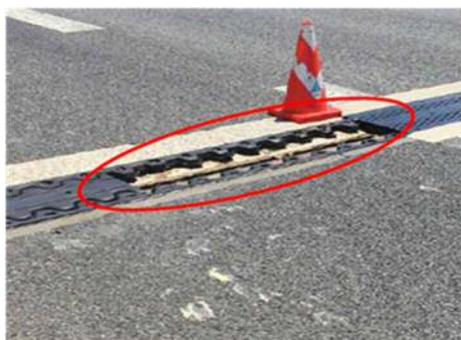
補修前（伸縮装置の破損）

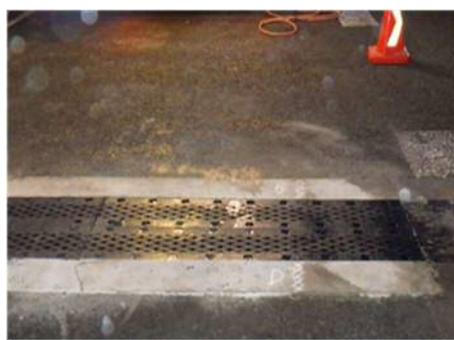
補修後（伸縮装置の取替え）

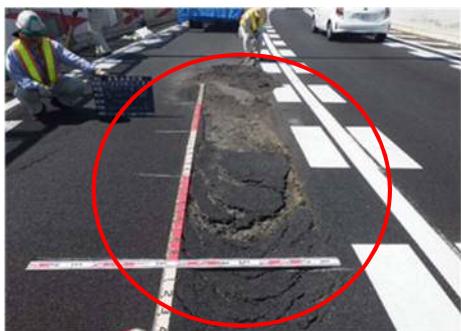
補修前（鋼床版部舗装の損傷）

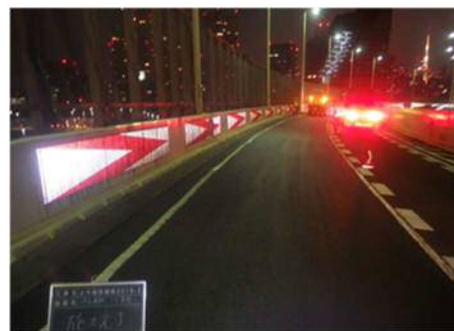
補修後（鋼床版部舗装の打換え）

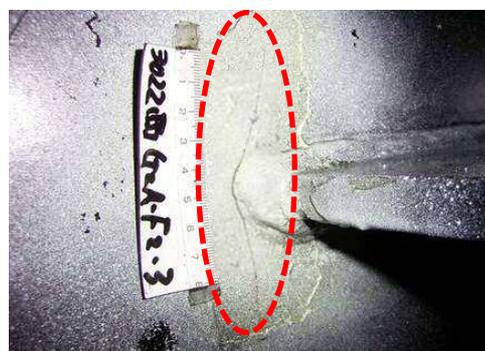
補修前（鋼桁の疲労き裂）

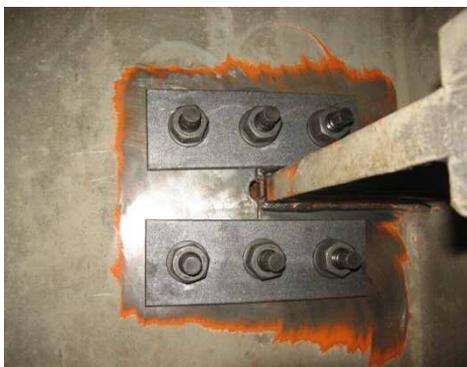
補修後（当て板補強）

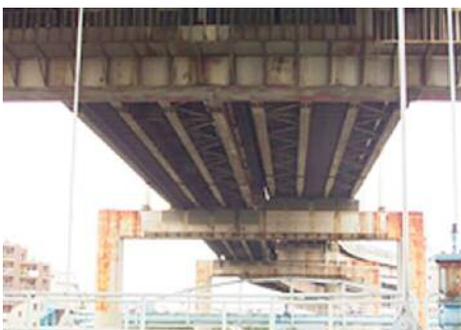
補修前（鋼構造物の塗装劣化）

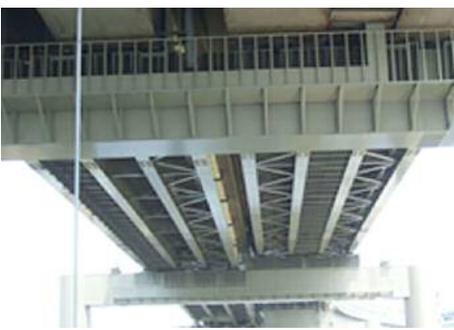
補修後（鋼構造物の耐久性向上）

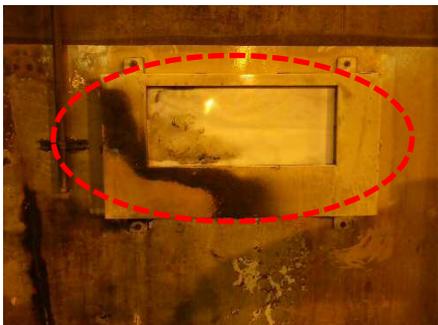
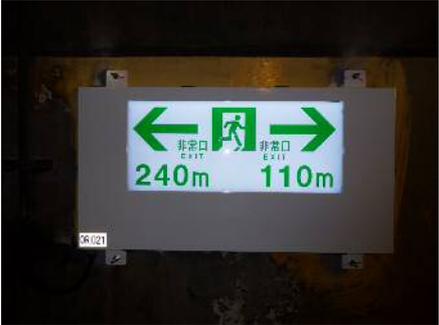
</div> <p style="text-align: center;">補修前（内照標識の破損） 補修後（内照標識の取替え）</p>
計画的に対応する損傷	<div style="display: flex; align-items: center; justify-content: center;">

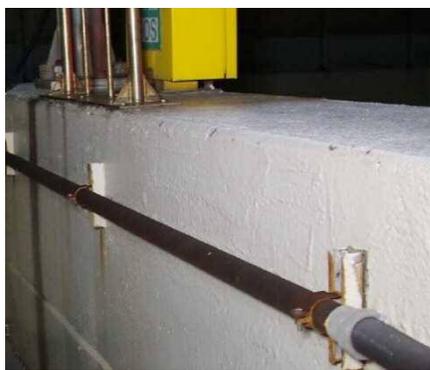
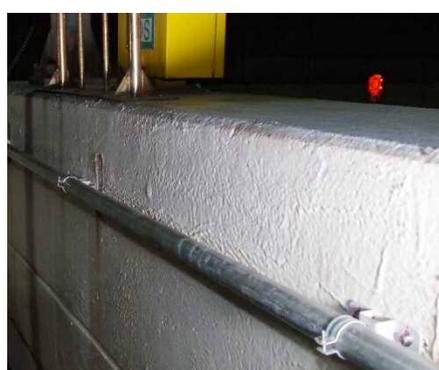
</div> <p style="text-align: center;">補修前（配線路の腐食） 補修後（配線路の取替え）</p>

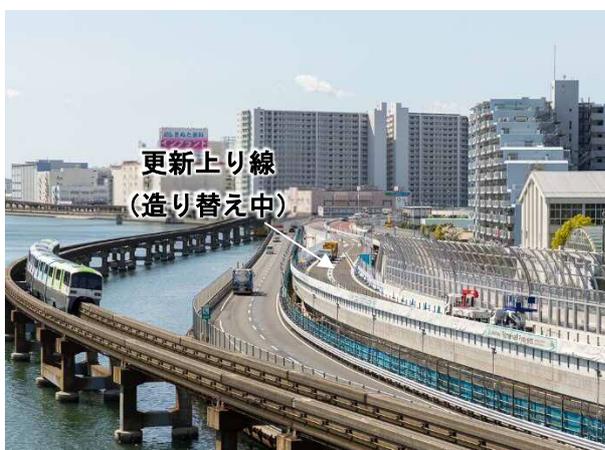
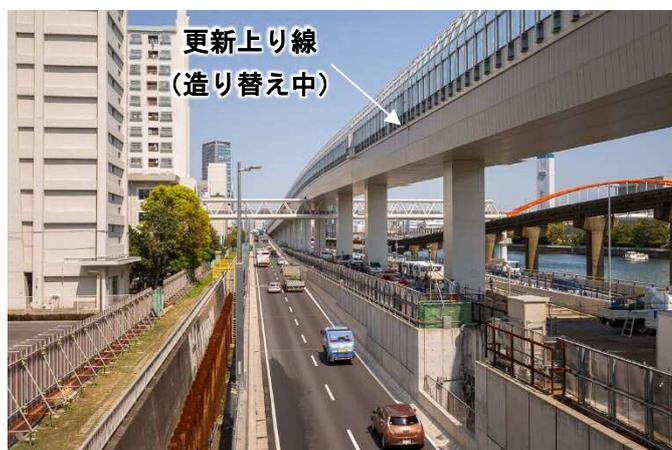
更新上り線
（造り替え中）

上り線造り替え工事施工状況

令和元年度は上り線の造り替え工事を実施し、上部工の施工を行いました。令和2年度は引き続き、現道下り線の更新線（将来の上り線）への切り替え、旧下り線の撤去工及び更新線下り線下部工の施工を実施する予定です。

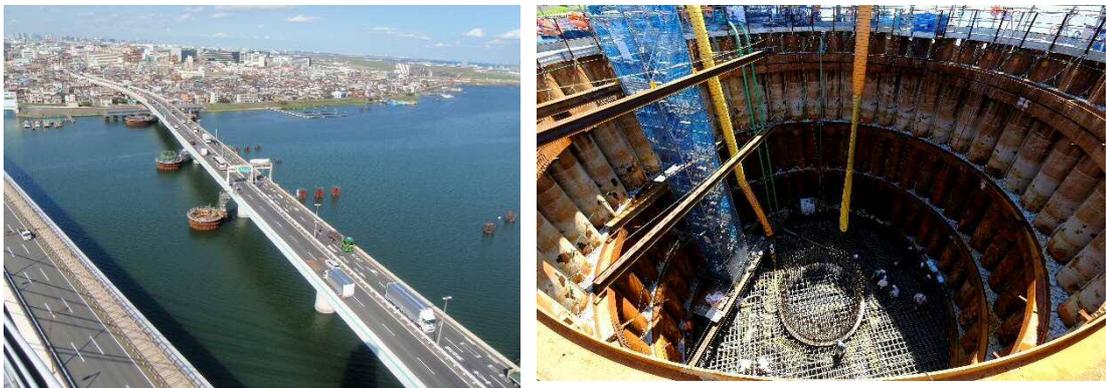
基礎・橋脚施工状況

令和元年度は新設橋脚の基礎工及び橋脚工の施工を行いました。令和2年度は、浚渫工及び新設橋脚の橋脚工の施工を実施する予定です。

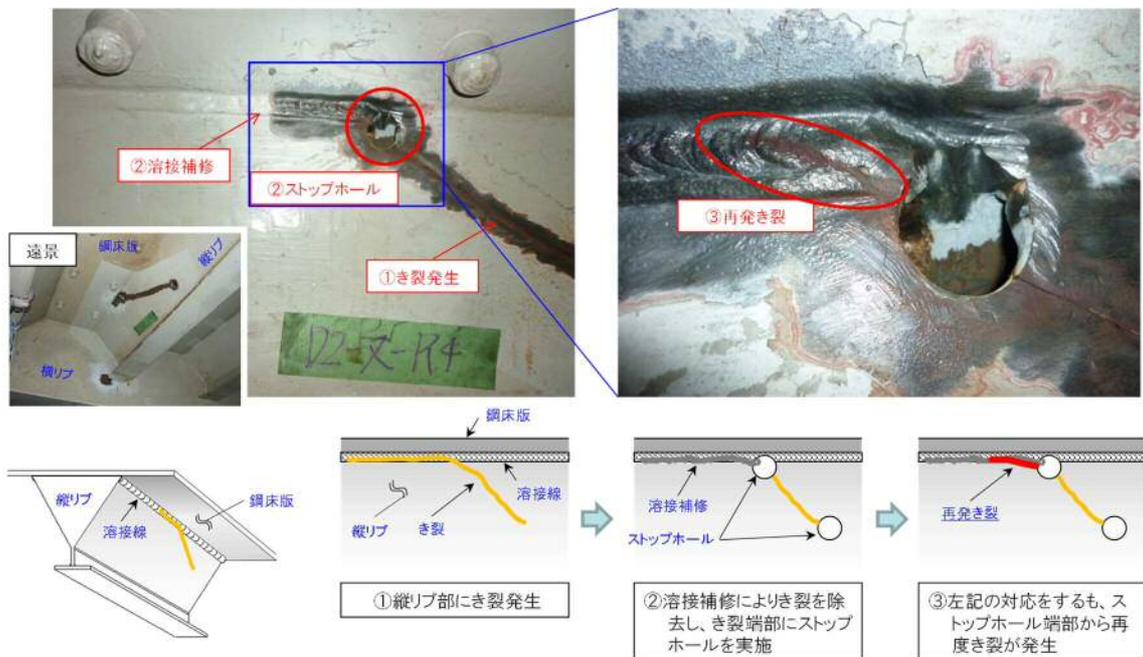
多摩川を渡る高速大師橋は、重交通による極めて過酷な使用状況により、多数の疲労き裂が発生しています。補修・補強はその都度実施しているものの、新たなき裂の発生が後を絶たない状況にあります。

鋼床版の損傷状況

高速大師橋の更新にあたっては、上部工の構造に疲労損傷が発生しやすい構造となっており、その構造を抜本的に見直す必要があるため、橋梁全体を架け替えることとしています。

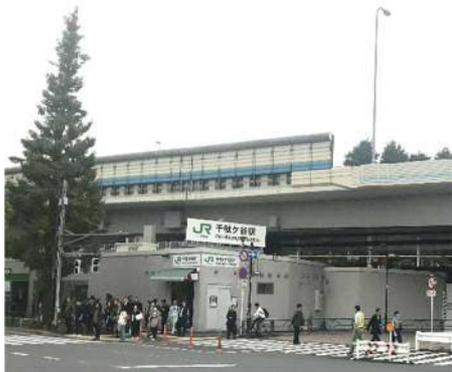
取替え前

千駄ヶ谷周辺の透光板への取替え

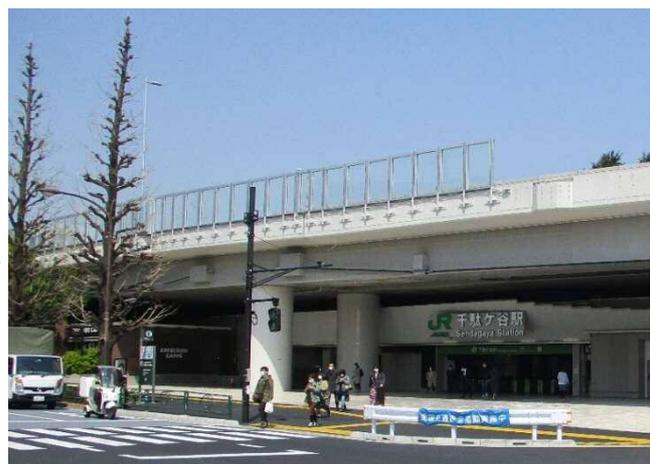
取替え後
