運用指針

掘割構造の間詰部における使用材料の工夫

(名古屋第二環状自動車道 ナゴヤミナミ 名古屋南JCT～タカバリ 高針JCT)

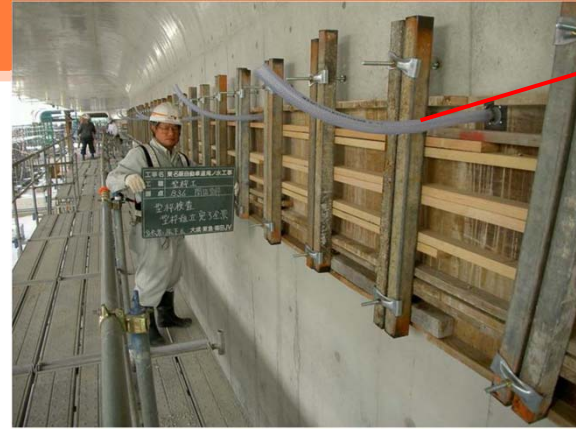
側壁部間詰型枠設置状況

- ・頂版部構築時に打継部施工用のシース管を事前に設置
- ・側壁部打設は頂版部シース管から、中柱部の打設は型枠上部からはね出した打設口から行い、発生するエア及びブリージング水については型枠上部に設置したホースにより除去

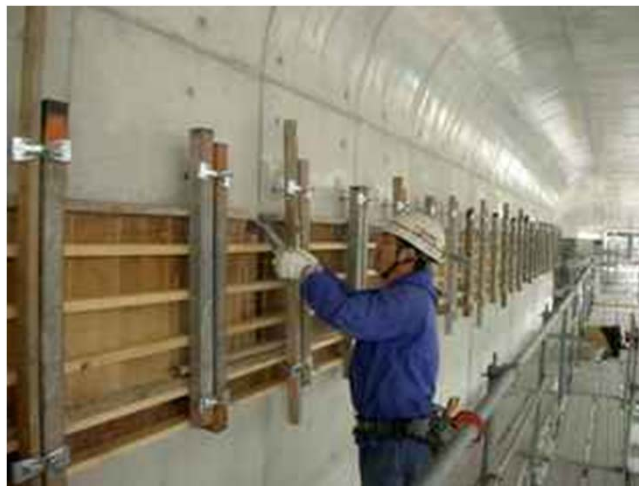
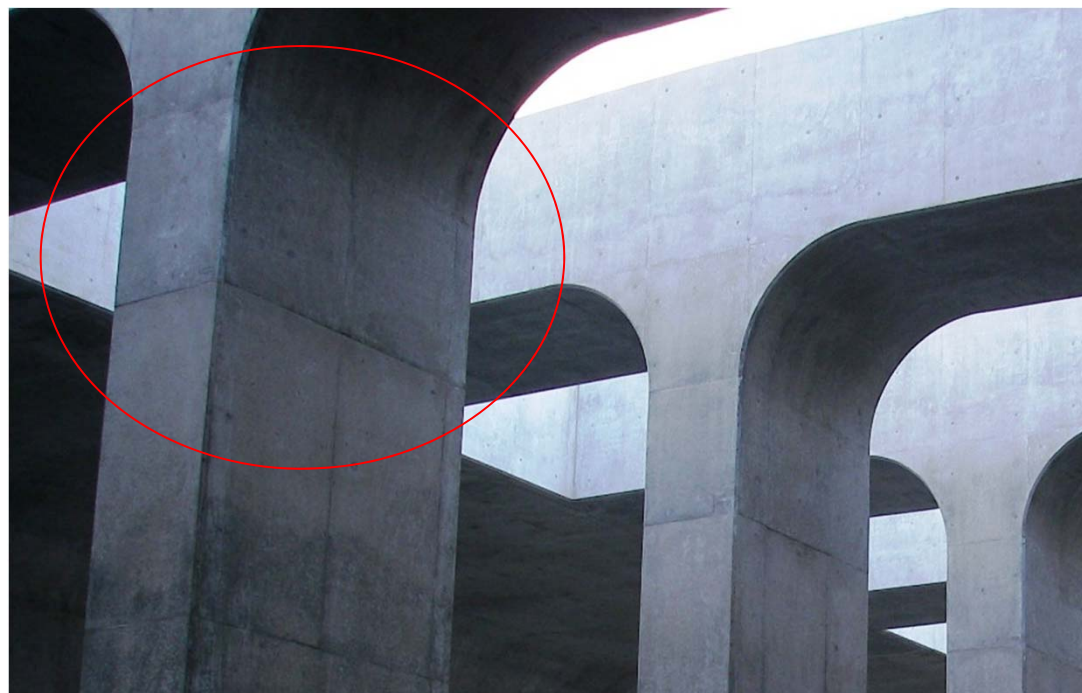
型枠取り外し後の状況

- ・天端まで打設後、時間経過によるブリージング等による沈下がないことを確認する作業を実施
